等々力緑地再編整備・運営等事業 第3回 情報共有連絡会

2026年6月4日

事業者 川崎とどろきパーク株式会社

工事計画のご説明

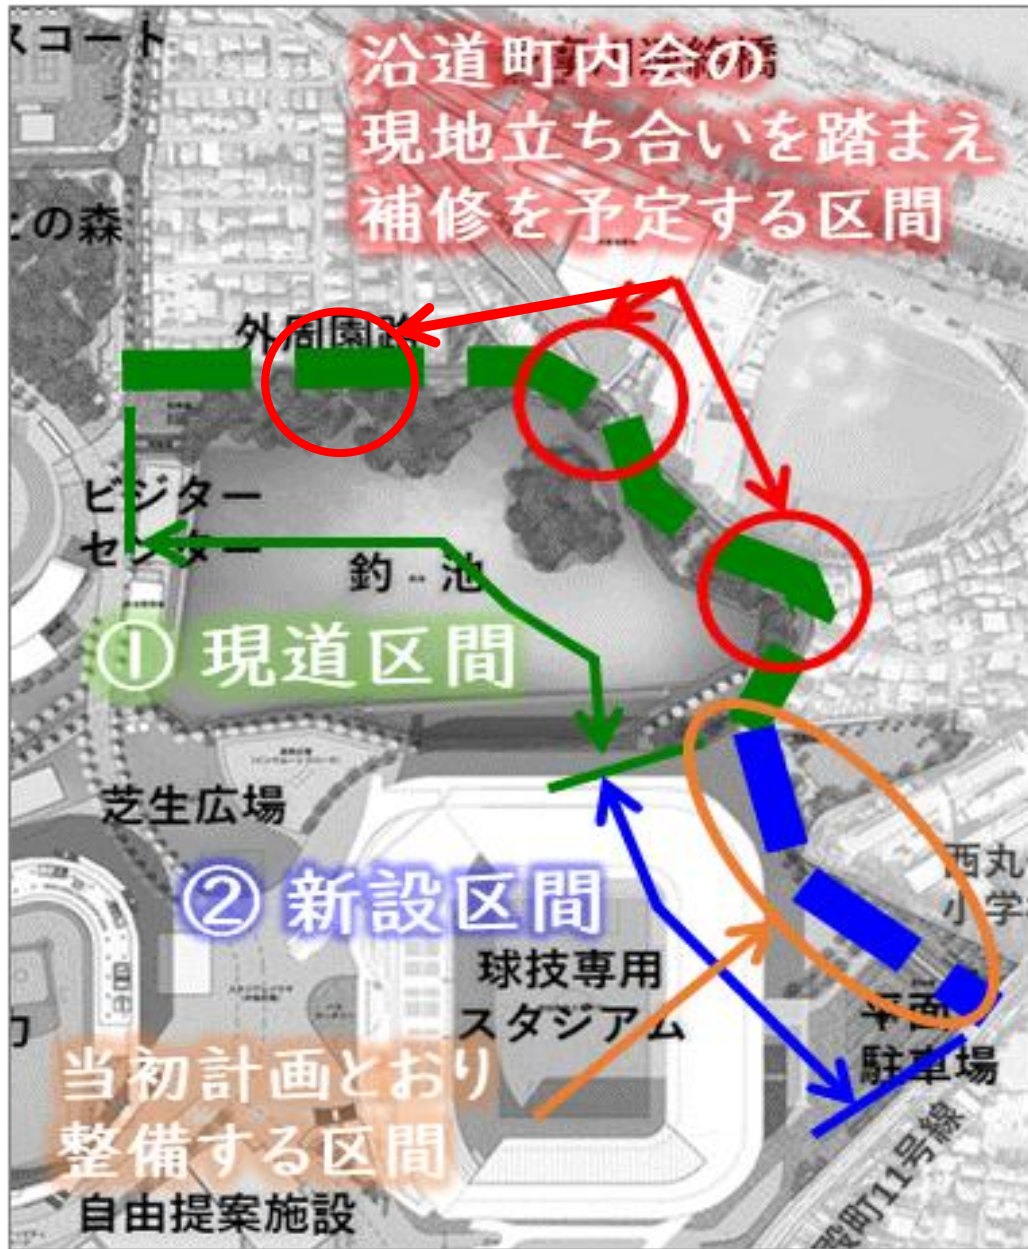
外周道路工事

- ・ ②新設区間を先行整備を行います。
- ・ ①現道区間は当面の間現道のまま使用します。
- ・ ○部は現道の補修工事を計画します。
（車両待避所の整備・曲線部補修等）

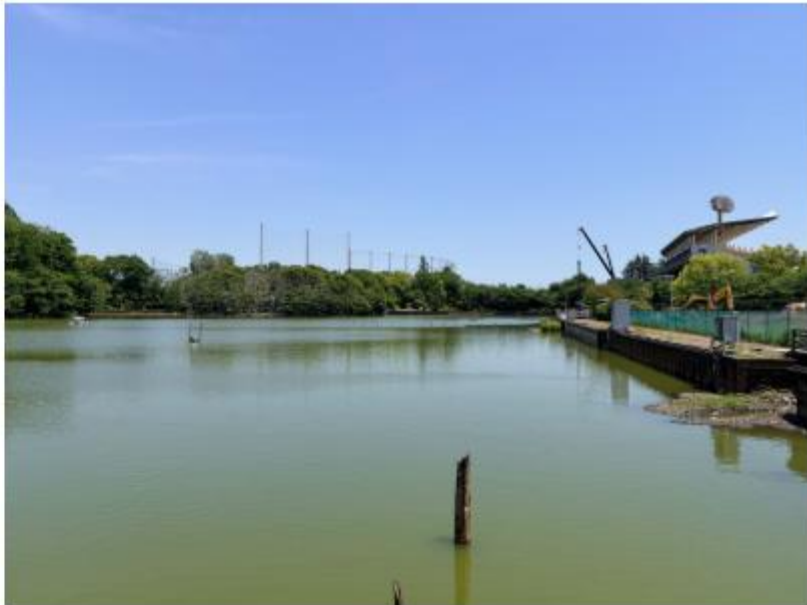
整備後の雨水流域区分図

- A 釣池の改修**
 - ・水位を調整できる可動堰を新設
 - ・豪雨予想時には事前に水位を下げる
 - ・右図ピンク色範囲で集水した雨水は釣池に排水し、公園外への流出を抑制
- B 雨水貯留槽の設置 (約2,250m³)**
 - ・公園外への雨水流出を抑制
- C 災害時の緊急的な避難機能を新設**
- D 建物1階高さを約1m嵩上げ**
- E 機械室の上階への設置**

凡例
 記号 内容
 (A) 釣池流域(釣池含む)
 (B,C,D,E) 雨水流出抑制施設流域

※釣池流域は現状より大きく拡大

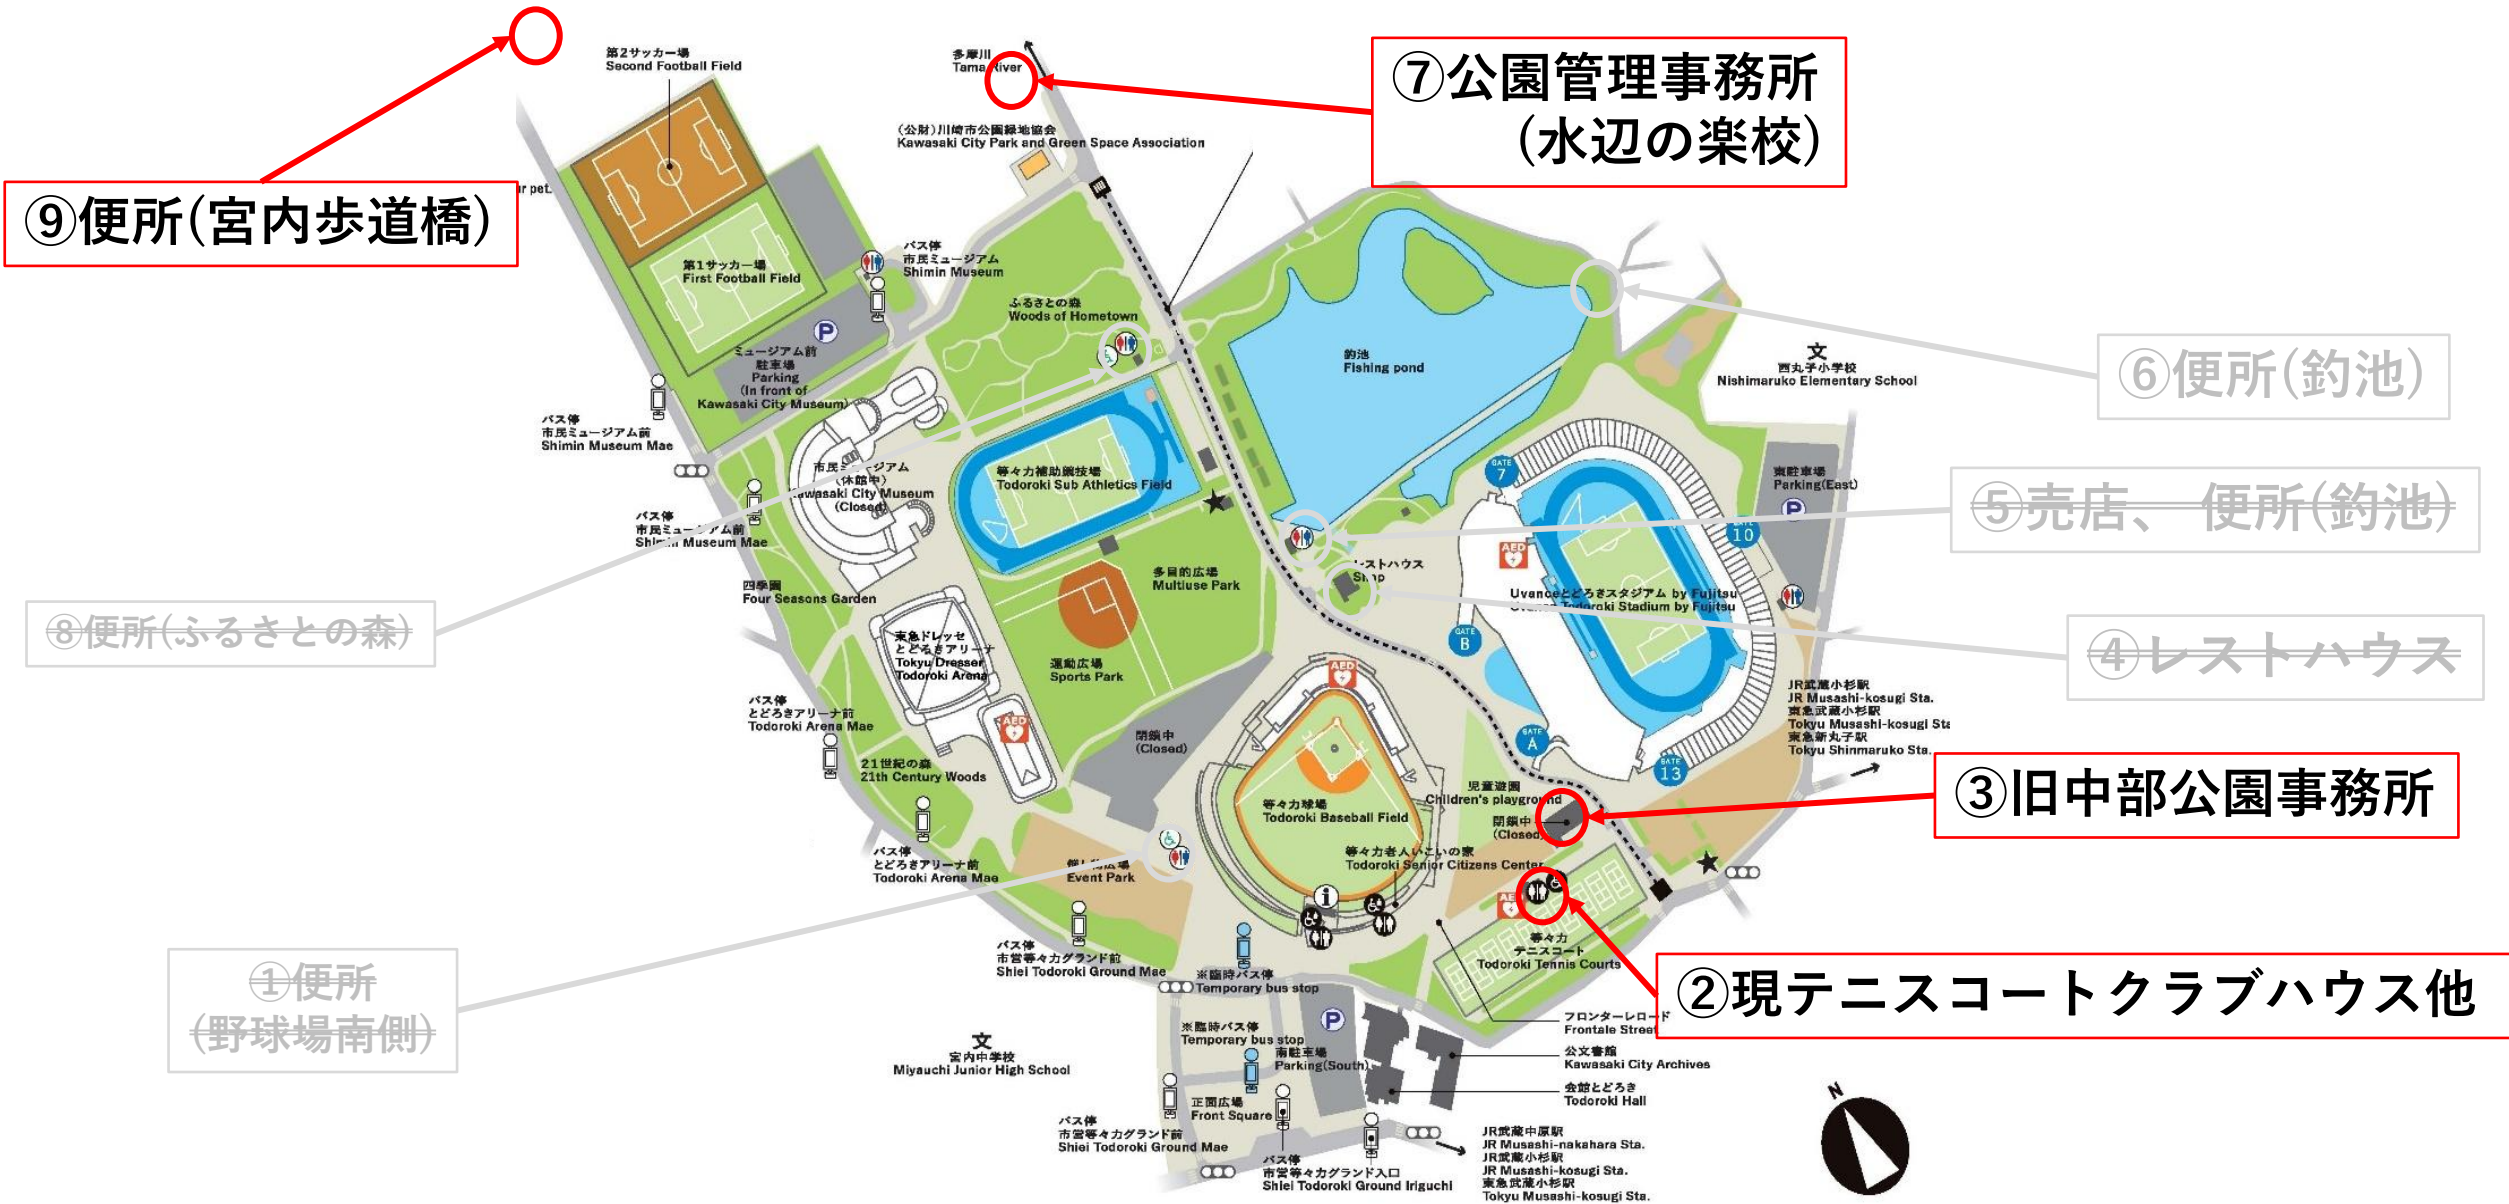
石綿建材使用施設配置図

- 石綿（アスベスト）の調査結果
既存建物には事前調査により一部個所に石綿が使用されていることを確認しています。
- 石綿除去作業
石綿除去作業は建屋解体の前に実施し全ての石綿を除去します。
関係法令に則り、飛散防止措置等適切な処置を実施した上で除去作業・処分を行います。

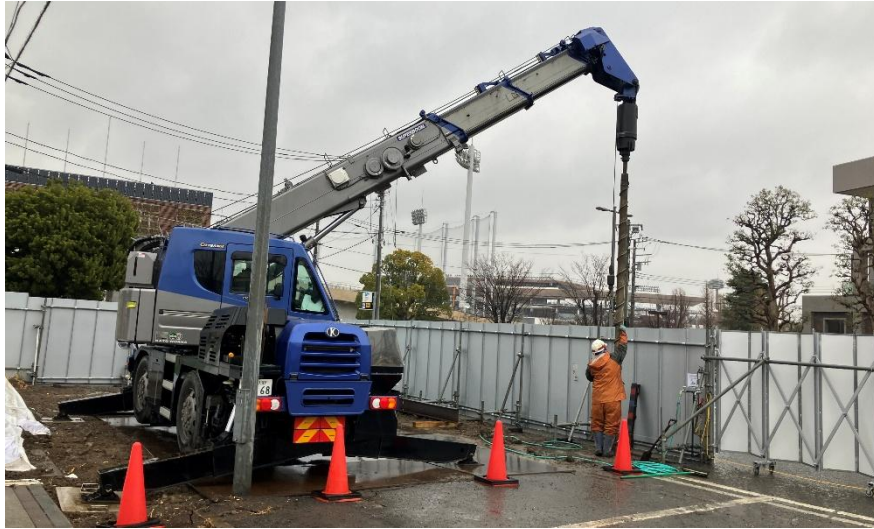
ゾーン① 便所② 山留工事

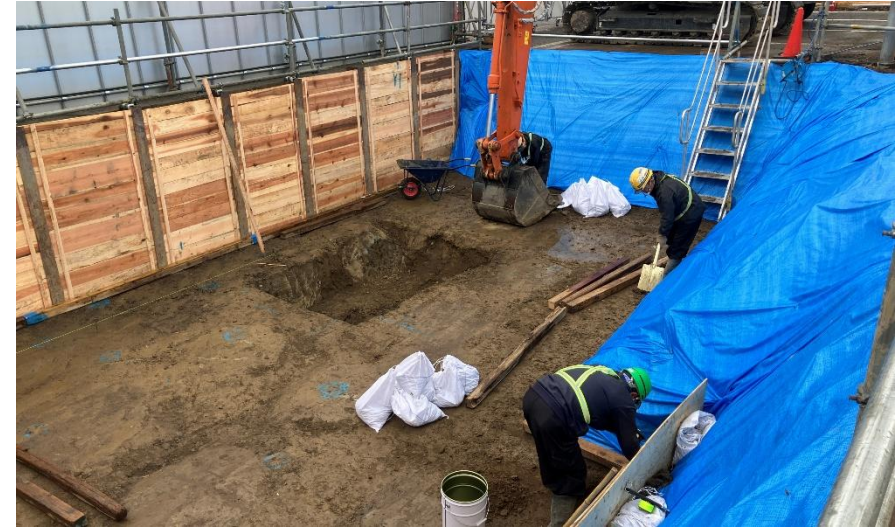
ゾーン① 便所② 土工事

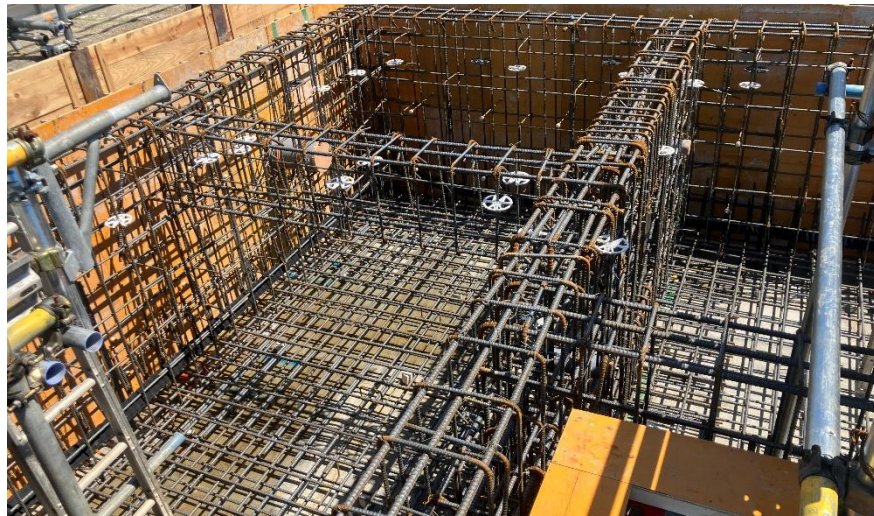
ゾーン① 便所② 地下躯体工事

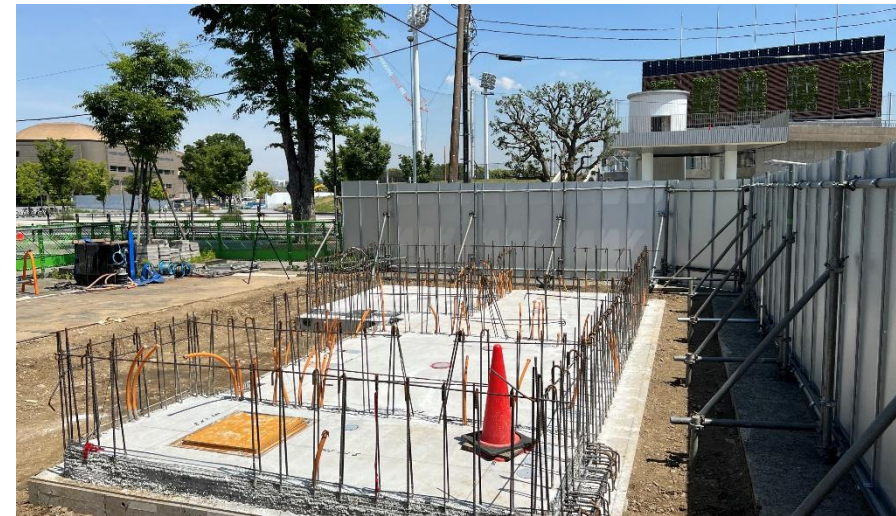
ゾーン① 便所② 地下躯体完了

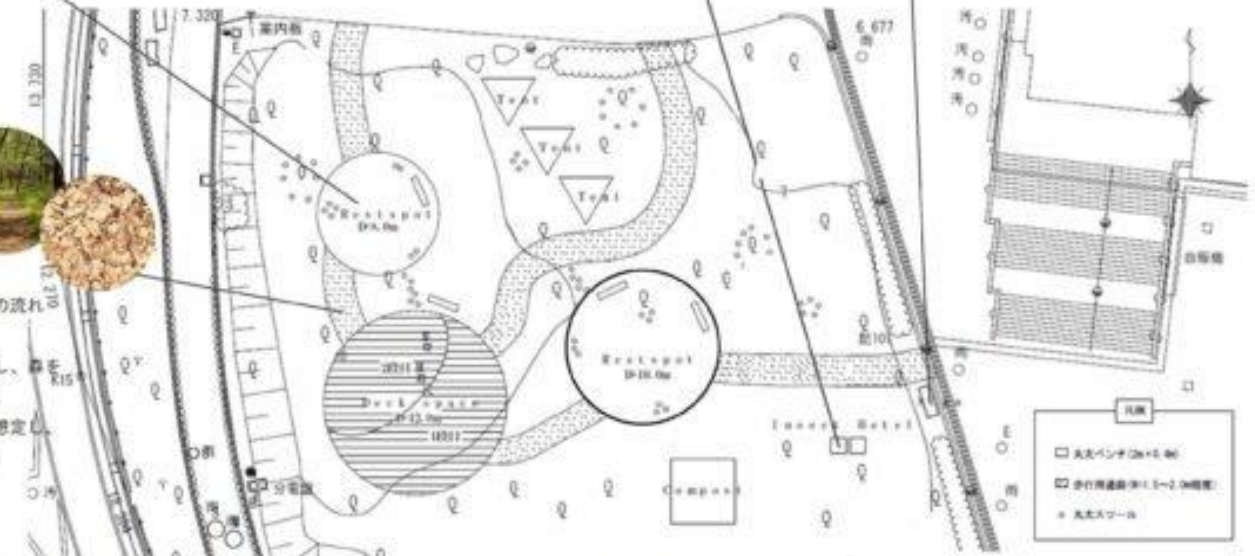
③全体計画図(案)

・円形広場・
樹林地内に、大きさの異なる円形広場を点在配置し、大きさの違いが、そのまま利用の違いを誘発する構成になります。用途を固定せず、
「ひとりでも使える
数人でも使える
少し集まっても使える」
余白として配置します。

・ウッドランドプロムナード・
樹林地内に通り抜け可能な遊路を整備し、既存の人の流れを適切な動線として位置づけます。
これにより、外周樹林を園内回遊の一部として再編し、森を「眺める場所」から「体験する場所」へ転換します。
遊路舗装は、木質チップを樹脂で固化した仕上げを想定。景観との調和、歩行性、維持管理性を両立させます。

・伐採木の再利用・
整備に伴い発生する伐採木は、木質チップ化して舗装やマルチング材として活用するとともに、丸太や製材材をベンチ・スツールとして再利用します。
これにより、樹林更新によって生じた資源をその場に還元する循環のデザインとし、「森を整えること」が「森を減らすこと」ではなく、森の価値を更新する行為であることを伝えます。

・小さな生き物のよりどころ・
樹林地内にインセクトホテルを設置し、昆虫類など小さな生きものの生息環境を補完します。伐採木や枝材など整備で生じた自然素材も活用しながら、生物多様性への配慮を可視化する要素として位置づけます。
あわせて、子どもや利用者が生きものの気配に触れ、森と人との関わりを身近に感じられる場づくりにつなげます。

・光環境の改善・
高木の骨格は残しながら、過密な枝葉を整理し、樹冠調整によって木漏れ日が入る明るい樹林環境をつくります。
「小さくする」ことが目的ではなく、光・風・見通しを改善し、樹林の健全な更新につなげます。

・林床保護と滞在空間整備・
樹林内利用を前提に、主要な滞在部には木質チップ敷きやデッキを配置し、林床への踏圧を緩和します。
これにより、土壌や根系への影響を抑えながら、休憩や滞在ができる空間を確保します。
デッキは、読書、休憩、会話、小規模な活動など多様な利用を受け止める場として機能させます。
